**EVALUASI KONDISI PERKERASAN JALAN MENGGUNAKAN METODE  
SURFACE DISTRESS INDEX (SDI) PADA RUAS JALAN RANDEGAN LOR-  
TAMAN BENDUNG SLINGA KABUPATEN PURBALINGGA**

Sihtasari Devi<sup>1\*</sup>, Andyka Meylina<sup>1</sup>

<sup>1</sup>*Prodi Manajemen Konstruksi, Politeknik Madyathika,*

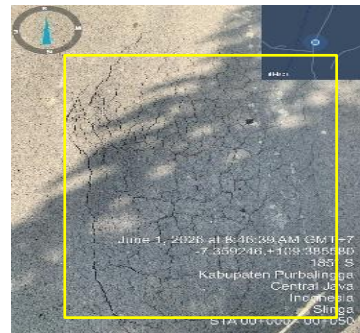
**Gambar 1. Kerusakan Jalan Alligator Cracking**

Gambar 1 menunjukkan kerusakan *alligator cracking* (retak kulit buaya) yang

ditandai dengan pola retakan saling berhubungan menyerupai kulit buaya pada badan jalan. Kerusakan ini mengindikasikan penurunan kemampuan struktur perkerasan akibat repetisi beban lalu lintas yang tinggi. Apabila tidak segera ditangani, retakan dapat berkembang menjadi kerusakan yang lebih berat, seperti lubang (*potholes*).

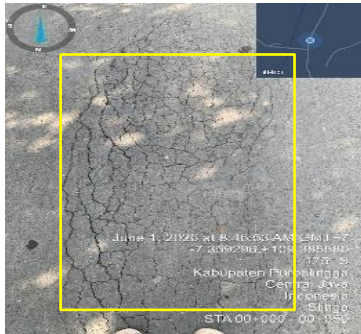
Gambar 2. Kerusakan Jalan Alligator Cracking

Gambar 2 menunjukkan kerusakan *alligator cracking* (retak kulit buaya) yang ditandai dengan pola retakan saling berhubungan pada permukaan perkerasan. Kerusakan ini dipengaruhi oleh beban lalu lintas berulang dan genangan air yang mempercepat penurunan kondisi perkerasan, sehingga berpotensi berkembang menjadi lubang (*potholes*) apabila tidak segera ditangani.

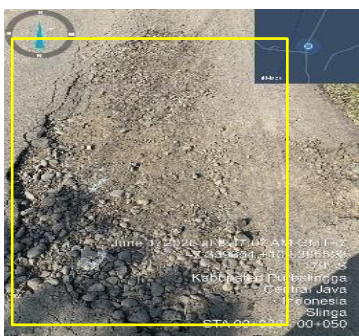
Gambar 3. Kerusakan Jalan Amblas (*Depression*)

Gambar 3 menunjukkan kerusakan amblas (*depression*) yang ditandai dengan penurunan permukaan perkerasan dibandingkan area di sekitarnya. Kerusakan ini dipengaruhi oleh sistem drainase yang kurang baik sehingga menimbulkan genangan air serta diperparah oleh beban lalu lintas

berulang.

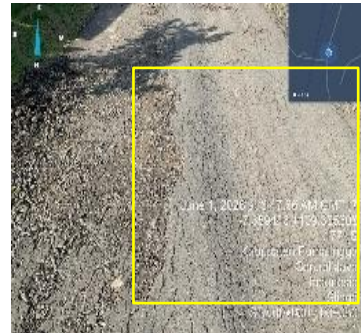
Gambar 4. Kerusakan Jalan Amblas dan Alligator Cracking

Gambar 4 menunjukkan kombinasi kerusakan amblas (*depression*) dan alligator cracking (retak kulit buaya) pada permukaan perkerasan. Kerusakan ini dipengaruhi oleh beban lalu lintas berulang, khususnya kendaraan berat, sehingga menyebabkan penurunan permukaan jalan dan berkembangnya retak menjadi pelepasan agregat. Kondisi tersebut berpotensi membahayakan pengguna jalan apabila tidak segera dilakukan penanganan.

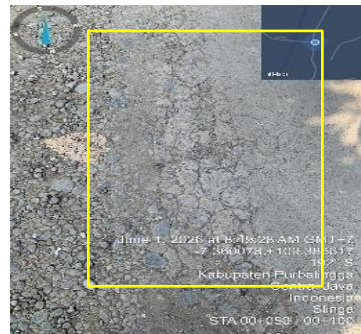
Gambar 5. Kerusakan Jalan Edge Cracking

Gambar 5 menunjukkan kerusakan edge cracking (retak tepi) yang ditandai dengan retakan memanjang di sepanjang tepi perkerasan jalan. Kerusakan ini umumnya disebabkan oleh kurangnya dukungan bahu jalan dan beban lalu lintas berulang, sehingga berpotensi berkembang menjadi kerusakan yang lebih parah apabila tidak segera ditangani.

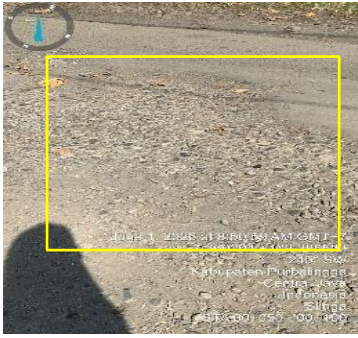
Gambar 6. Kerusakan Jalan Ambblas dan Lubang (*Pothole*)

Gambar 6 menunjukkan kerusakan ambblas (*depression*) yang disertai lubang (*pothole*) pada permukaan perkerasan. Kerusakan ini dipengaruhi oleh beban kendaraan berulang, lemahnya lapisan pondasi, serta genangan air yang mempercepat penurunan kondisi perkerasan. Kondisi tersebut memerlukan penanganan segera untuk mencegah kerusakan yang lebih luas.

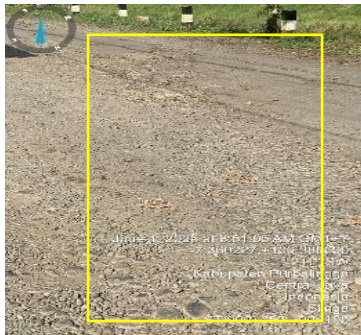
Gambar 7. Kerusakan Jalan Pelepasan Butir dan Lubang

Gambar 7 menunjukkan kerusakan berupa pelepasan butir (*ravelling*) dan lubang (*pothole*) pada permukaan perkerasan. Pelepasan butir ditandai dengan terlepasnya agregat dari lapisan permukaan akibat melemahnya ikatan antaragregat, sedangkan lubang menunjukkan kerusakan yang telah berkembang lebih lanjut. Kondisi tersebut dapat menurunkan keselamatan dan kenyamanan pengguna jalan sehingga memerlukan penanganan segera.

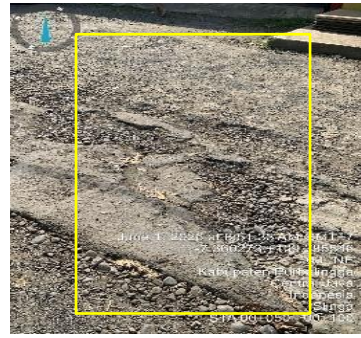
Gambar 8. Kerusakan Jalan Pelepasan Butir dan Ambblas

Gambar 8 menunjukkan kerusakan berupa pelepasan butir (*ravelling*) dan ambblas (*depression*) pada permukaan perkerasan. Kerusakan ini ditandai dengan penurunan elevasi permukaan yang disertai terlepasnya agregat akibat beban lalu lintas berulang yang melemahkan ikatan antar lapisan perkerasan. Kondisi tersebut berpotensi mempercepat kerusakan apabila tidak segera ditangani.

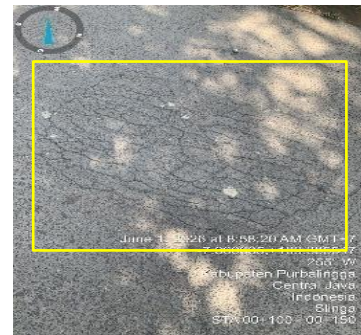
Gambar 9. Kerusakan Jalan Alligator Cracking

Gambar 9 menunjukkan kerusakan alligator cracking (retak kulit buaya) yang ditandai dengan pola retakan saling berhubungan dan lebar retakan lebih dari 5 mm. Kerusakan ini disebabkan oleh repetisi beban lalu lintas yang mengakibatkan air mudah meresap ke lapisan bawah perkerasan dan menurunkan kekuatan struktur. Apabila tidak segera ditangani, kerusakan dapat berkembang menjadi lubang (*potholes*).

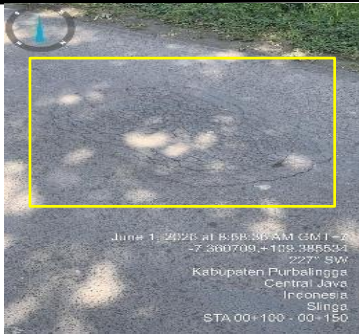
Gambar 10. Kerusakan Jalan *Alligator Cracking*

Gambar 10 menunjukkan kerusakan alligator cracking (retak kulit buaya) yang ditandai dengan pola retakan saling berhubungan pada permukaan perkerasan. Meskipun segmen ini memiliki kondisi perkerasan yang relatif lebih baik dibandingkan segmen lainnya, retakan yang dibiarkan dapat menjadi jalur masuk air dan berkembang menjadi lubang (*potholes*).

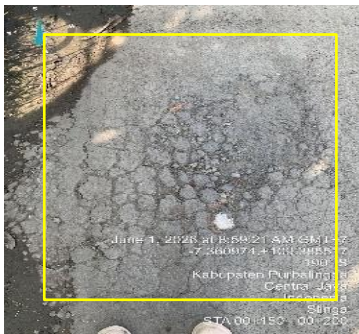
Gambar 11. Kerusakan Jalan *Edge Crack* dan *Alligator Cracking*

Gambar 11 menunjukkan kombinasi kerusakan edge cracking (retak tepi) dan alligator cracking (retak kulit buaya) pada permukaan perkerasan. Kerusakan ini dipengaruhi oleh beban kendaraan berulang, terutama di bagian tepi jalan, sehingga menyebabkan retakan berkembang hingga disertai penurunan permukaan. Kondisi tersebut berpotensi berkembang menjadi lubang (*potholes*) apabila tidak segera ditangani.

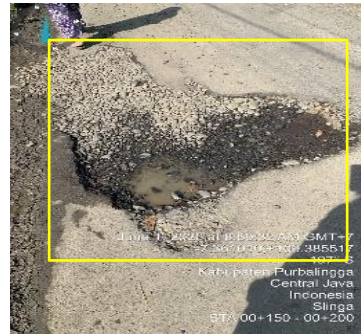
Gambar 12. Kerusakan Jalan Lubang (*Pothole*)

Gambar 12 menunjukkan kerusakan berupa lubang (*pothole*) yang ditandai dengan hilangnya material perkerasan sehingga membentuk cekungan pada permukaan jalan. Kerusakan ini berkembang akibat masuknya air dan beban lalu lintas berulang yang mempercepat degradasi perkerasan. Kondisi tersebut berpotensi membahayakan pengguna jalan sehingga memerlukan penanganan segera.

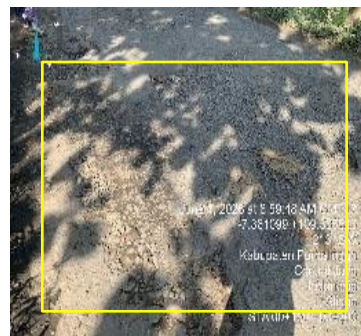
Gambar 13. Kerusakan Jalan Amblas dan Lubang (*Pothole*)

Gambar 13 menunjukkan kerusakan berupa amblas (*depression*) dan lubang (*pothole*) pada permukaan perkerasan. Kerusakan ini dipengaruhi oleh lemahnya daya dukung tanah dasar atau lapisan pondasi serta sistem drainase yang kurang baik, sehingga mempercepat penurunan permukaan jalan akibat beban lalu lintas berulang. Kondisi tersebut memerlukan penanganan segera untuk mencegah kerusakan yang lebih luas.

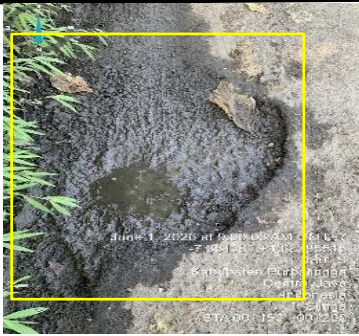
Gambar 14. Kerusakan Jalan Lubang  
(Pothole)

Gambar 14 menunjukkan kerusakan berupa lubang (*pothole*) pada tepi perkerasan jalan. Kerusakan ini dipengaruhi oleh kurangnya dukungan bahu jalan, sistem drainase yang kurang baik, serta genangan air yang melemahkan lapisan perkerasan. Beban lalu lintas berulang di tepi jalan mempercepat perkembangan kerusakan sehingga diperlukan penanganan segera.

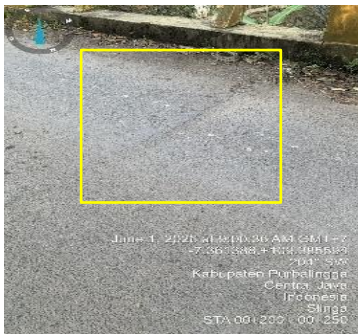
Gambar 15. Kerusakan Jalan Retak  
Memanjang

Gambar 15 menunjukkan kerusakan berupa retak memanjang (*longitudinal cracking*) yang ditandai dengan retakan sejajar sumbu jalan. Kerusakan ini umumnya disebabkan oleh kualitas sambungan perkerasan yang kurang baik, penyusutan aspal, atau deformasi lapisan pendukung. Apabila tidak segera ditangani, retakan dapat berkembang menjadi kerusakan yang lebih parah.

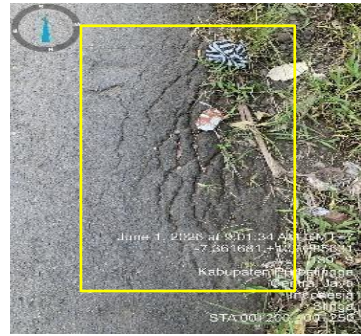
Gambar 16. Kerusakan Jalan *Edge Cracking*

Gambar 16 menunjukkan kerusakan *edge cracking* (retak tepi) yang ditandai dengan retakan pada bagian tepi perkerasan. Kerusakan ini dipengaruhi oleh erosi tanah, penurunan bahu jalan, serta beban lalu lintas berulang di dekat tepi jalan yang melemahkan lapisan perkerasan. Apabila tidak segera ditangani, retakan dapat berkembang menjadi kerusakan yang lebih berat.

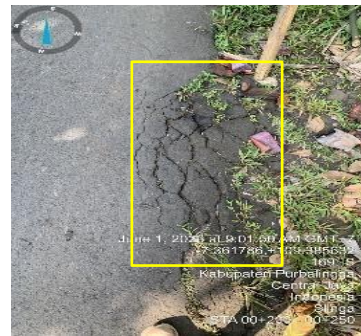
Gambar 17. Kerusakan Jalan *Edge Cracking*

Gambar 17 menunjukkan kerusakan *edge cracking* (retak tepi) pada sisi perkerasan yang berbatasan dengan bahu jalan. Kerusakan ini dipengaruhi oleh perubahan temperatur, sistem drainase yang kurang baik, serta rendahnya dukungan bahu jalan. Apabila tidak segera ditangani, retakan dapat melebar dan menyebabkan penurunan pada tepi perkerasan.

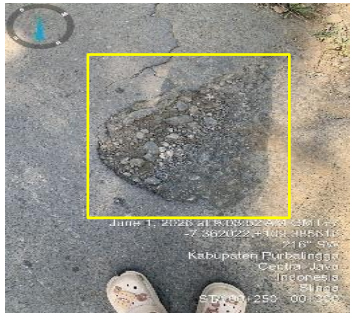
Gambar 18. Kerusakan Jalan Lubang (Pothole)

Gambar 18 menunjukkan kerusakan berupa lubang (*pothole*) pada permukaan perkerasan yang disertai pengelupasan lapisan aspal dan retakan di sekitarnya. Kerusakan ini dipengaruhi oleh sistem drainase yang kurang baik sehingga air menggenang dan mempercepat degradasi perkerasan. Kondisi tersebut menunjukkan tahap awal perkembangan kerusakan yang memerlukan penanganan segera.

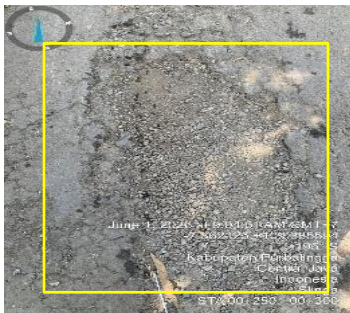
Gambar 19. Kerusakan Jalan Lubang (Pothole)

Gambar 19 menunjukkan kerusakan berupa lubang (*pothole*) pada permukaan perkerasan yang terbentuk akibat perkembangan retakan yang tidak segera ditangani dan beban lalu lintas berulang. Retakan di sekitar lubang berpotensi memperluas area kerusakan sehingga diperlukan penanganan segera untuk mencegah kerusakan yang lebih berat.

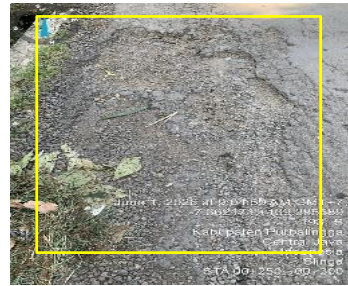
Gambar 20. Kerusakan Jalan Edge Cracking dan Lubang

Gambar 20 menunjukkan kombinasi kerusakan edge cracking (retak tepi) dan lubang (*pothole*) pada tepi perkerasan jalan. Kerusakan ini dipengaruhi oleh beban lalu lintas berulang dan kurangnya dukungan bahu jalan yang menyebabkan melemahnya struktur perkerasan. Kondisi tersebut memerlukan penanganan segera untuk mencegah perkembangan kerusakan yang lebih luas.

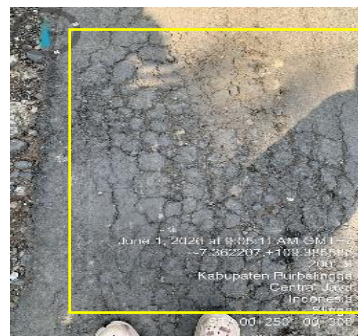
Gambar 21. Kerusakan Jalan Edge Cracking

Gambar 21 menunjukkan kerusakan edge cracking (retak tepi) pada bagian perkerasan yang berbatasan dengan bahu jalan. Kerusakan ini dipengaruhi oleh beban lalu lintas berulang yang menyebabkan melemahnya lapisan perkerasan dan terbentuknya retakan pada tepi jalan. Apabila tidak segera ditangani, retakan dapat berkembang menjadi lubang (*pothole*).

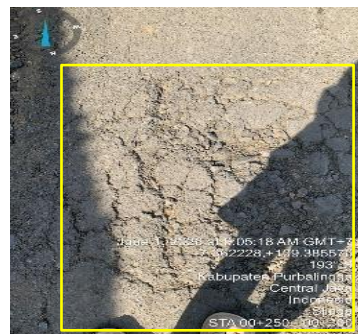
Gambar 22. Kerusakan Jalan Alligator Cracking

Gambar 22 menunjukkan kerusakan alligator cracking (retak kulit buaya) yang ditandai dengan pola retakan saling berhubungan pada permukaan perkerasan. Kerusakan ini dipengaruhi oleh beban lalu lintas berulang dan sistem drainase yang kurang baik sehingga air mudah menggenang. Apabila tidak segera ditangani, retakan berpotensi berkembang menjadi lubang (*pothole*).
